Betoniek

Toeslagmateriaal

Verroest!

mei 2000

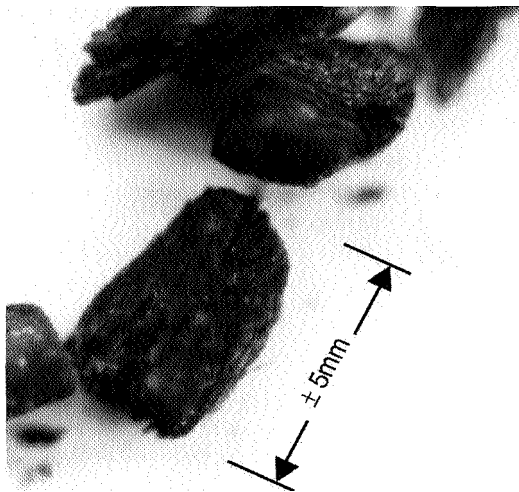
Toeslagmateriaal verontreinigd met ijzerverbindingen.

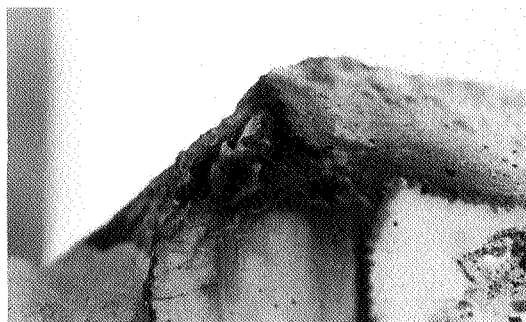
Bij bovenstaand reactieschema is het volgende op te merken: door oxidatie ontstaat $Fe(OH)_3$ of bij onvoldoende beschikbaarheid van water limoniet ($Fe_2O_3 \cdot n H_2O$). Deze verbindingen worden normaliter aangeduid als 'roest' en zijn verantwoordelijk voor de bruine verkleuring op betonoppervlakken. Bij de oxidatie ontstaat tevens zwavelzuur, hetgeen tot een verlaging leidt van de pH in beton rondom de ijzersulfidehoudende aggregaten. Dit zwavelzuur kan reageren met kalksteen in het toeslagmateriaal of met het $Ca(OH)_2$ dat bij de hydratatie van cement ontstaat, tot expansieve sulfaten, zoals gips en ettringiet. Hierdoor kunnen lokaal pop-outs ontstaan.

Pop-out en roestuitbloeiing aan de bovenzijde van een wand.

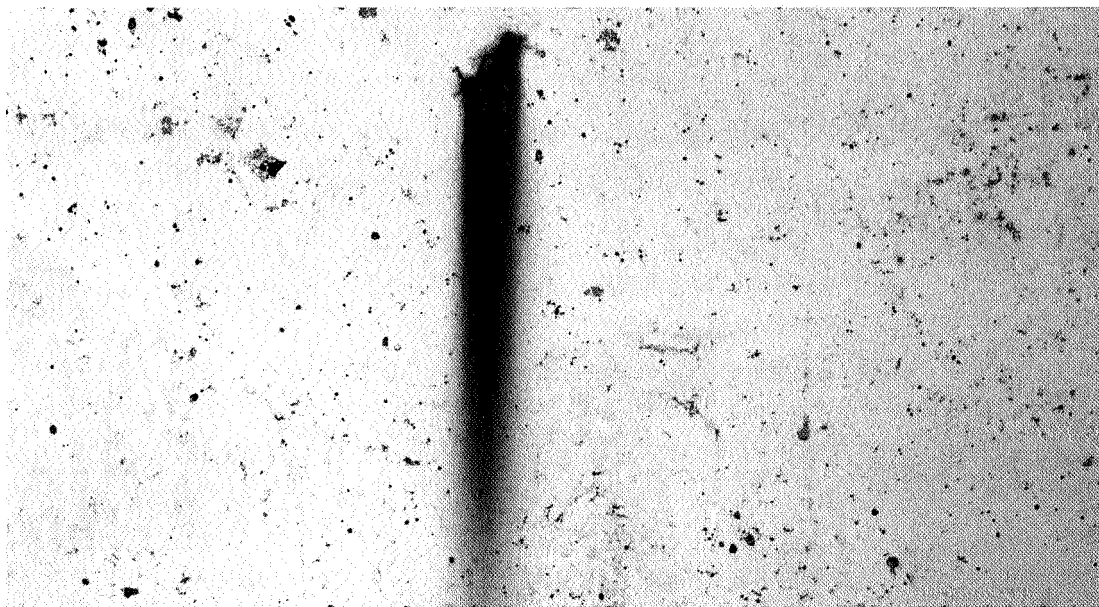
Roestuitbloeiingen op een wand. Het roestwater is langs het verticale betonoppervlak naar beneden gelopen, waardoor de vlek is uitgewaaid.

te worden opgevuld met een reparatiemortel. Het reinigen van het veel grotere, door roestwater verkleurde betonoppervlak vergt intensieve reinigingstechnieken, bijvoorbeeld met hoge druk of chemicaliën. Het betonoppervlak zal daardoor wat worden 'aangevreten' en daarna vaak visueel enigszins afwijken van de rest van het betonoppervlak.

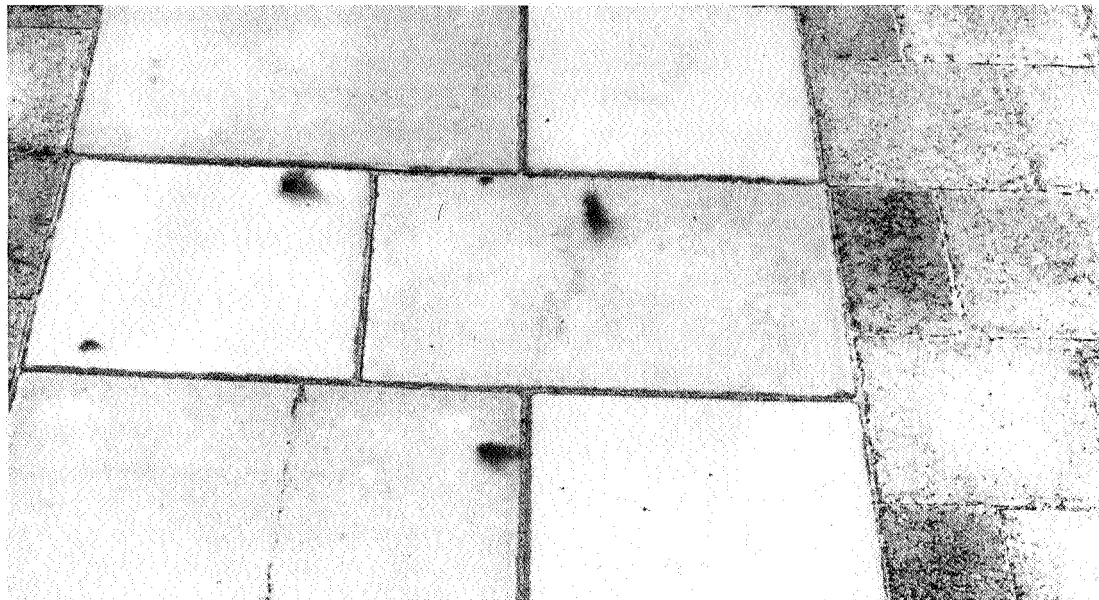
Roestuitbloeiingen in straattegels. Ophorizontale oppervlakken waaiëren de vlekken minder uit.
